Sumarhús

BREKKULÆKUR B & D

AÐALUPPDRAÐ

grunnmynd, útlit og sneiðmynd

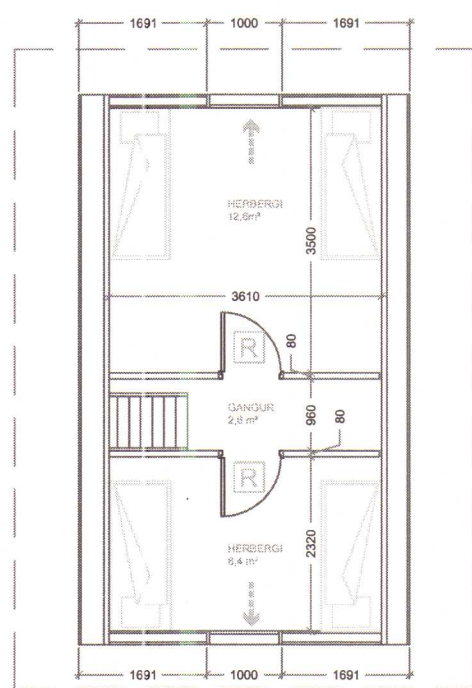
GRUNNMYND 2 HÆÐAR  
Í MKV. 1:100

Svefnloft kvílir á 200 mm límtrésbitum.

Tréstigi er uppá efri hæð með löglegu fram og uppstigi skv. byggingareglugerð.

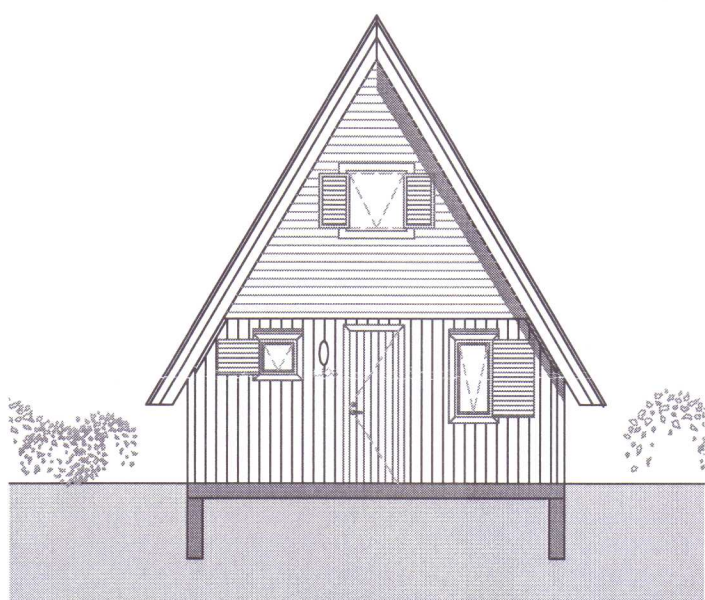
ÚTLIT FRAMHÚÐ  
Í MKV. 1:100

Útveggir eru úr trégrind, einangraðir, klæddir að utan með lóðrétttri og lórétttri bandsagaðri klæðningu sem er málað í ljósi málningu.

Gluggar eru hefðbundnir trégluggar með tvöföldu K-gleri. Útihurð að framan er hefðbundin tréhurð, svalahurð er tréhurð með tvöföldu gleri. Litur á gluggum og hurðum er brúnrauður.

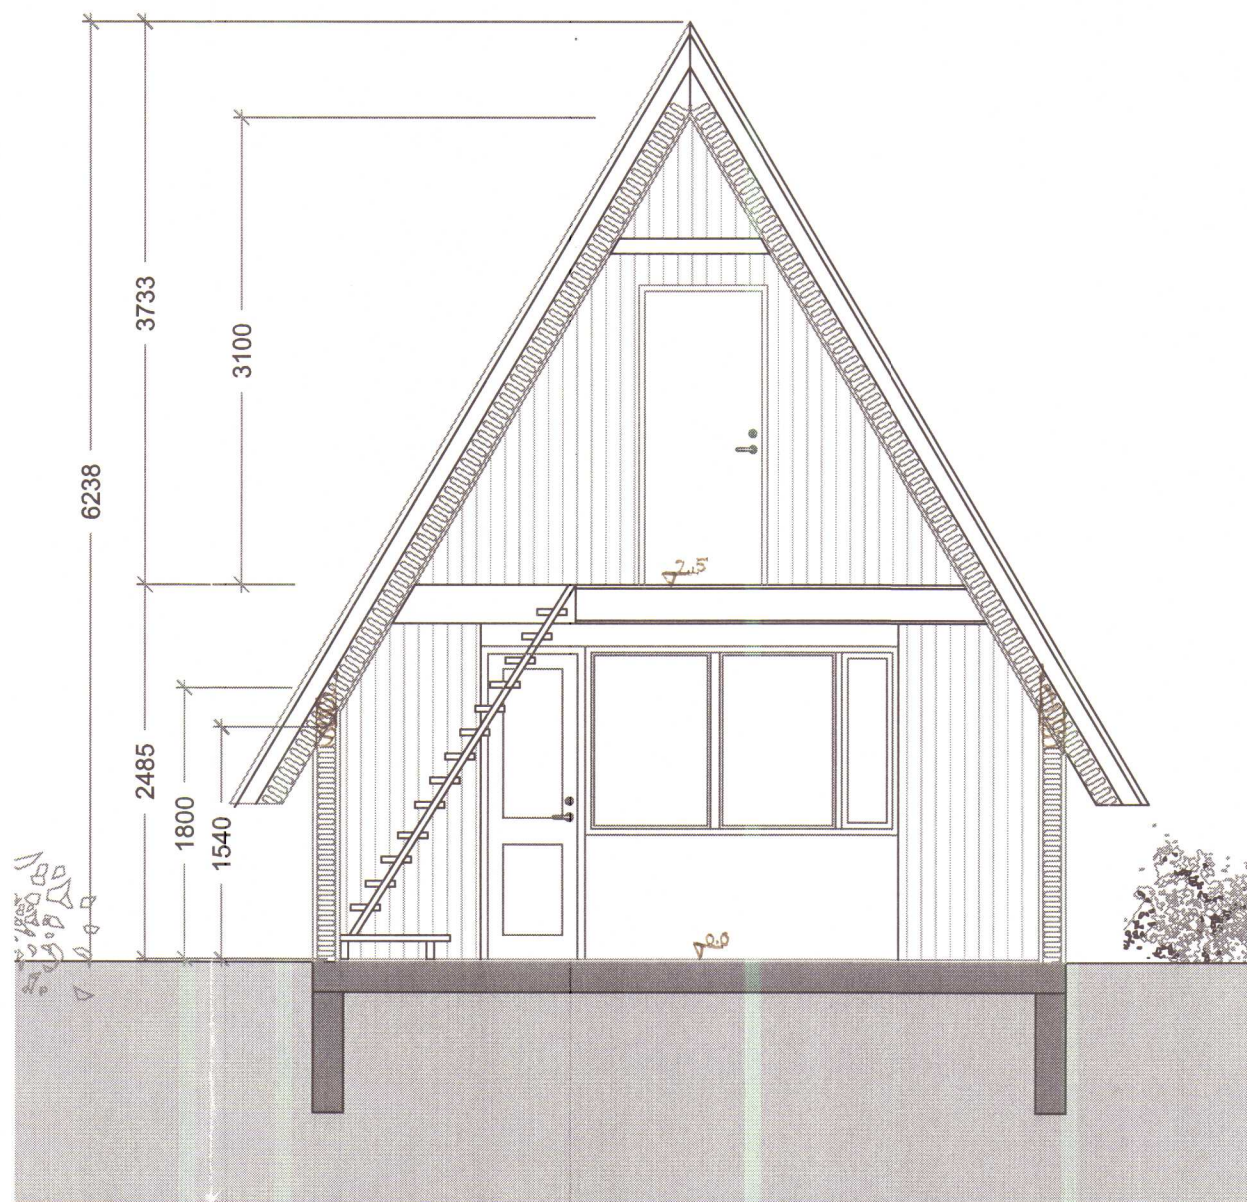
SNEIÐMYND A-A  
Í MKV. 1:50

Um er að ræða suarmhús á tveimur hæðum sem stendur á lóðinni Brekkulæk B & D.  
Sökkklar eru steyptar stoðir.

Þak er létt, límtrésbitar með timburásum á milli, einangrað með 200 mm einangrun. Á það er lagður heilsaðin pappi og svo klætt með lóðréttum báruálsrenningum sem eru lagðir ofan á hvorn annan, og nelt. Myndast nokkurskonar þakflisa munstur.
