| Landnám ritkeisins | | | |
| Fjárhús þak | | Mælikv. | Reikn. |

| Landnám ríkisins | | | |
| Fjárhús veggur<br>stúdningskrossi | Mælikv.<br>1:20 | Reikn. | 8 |

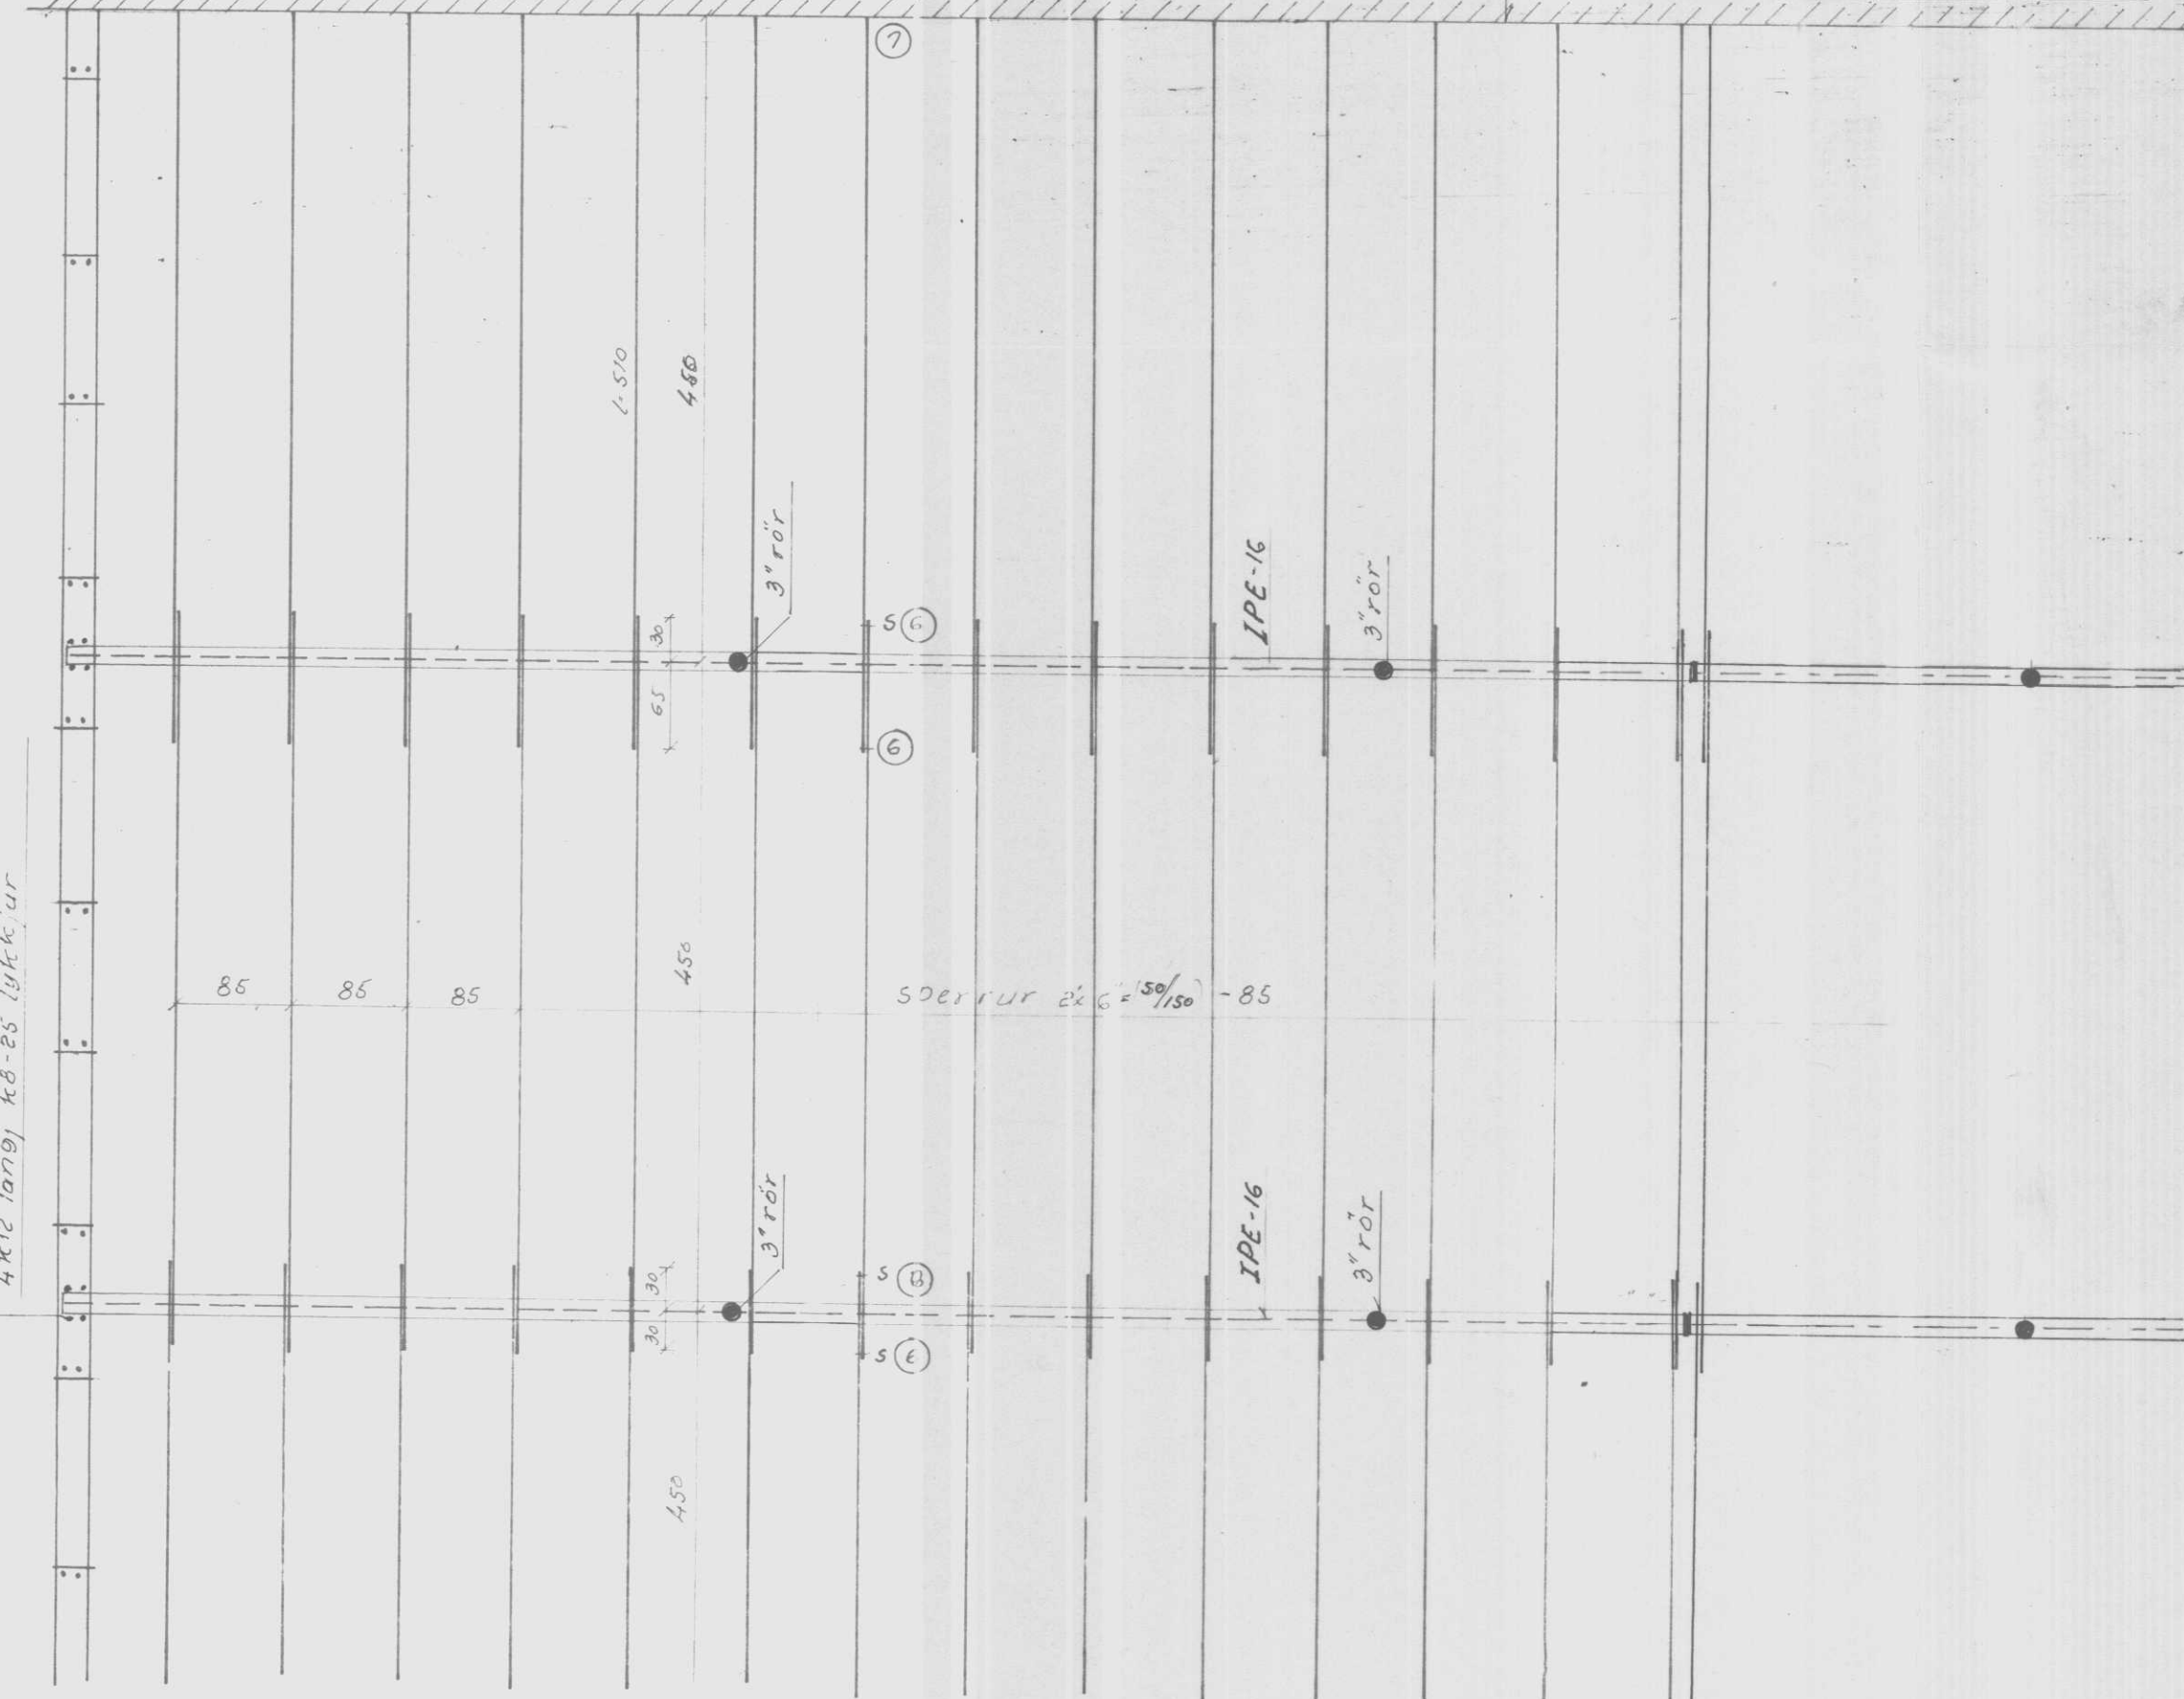
Grunnmynd

Hloda

Se hlöðuveggur ekki steyptur skal.  
Járn ramma úr IPE 14 koma í gófl.

Veggstodir komi við hvern ramma  
4x12 langj k8-25 lykkjur

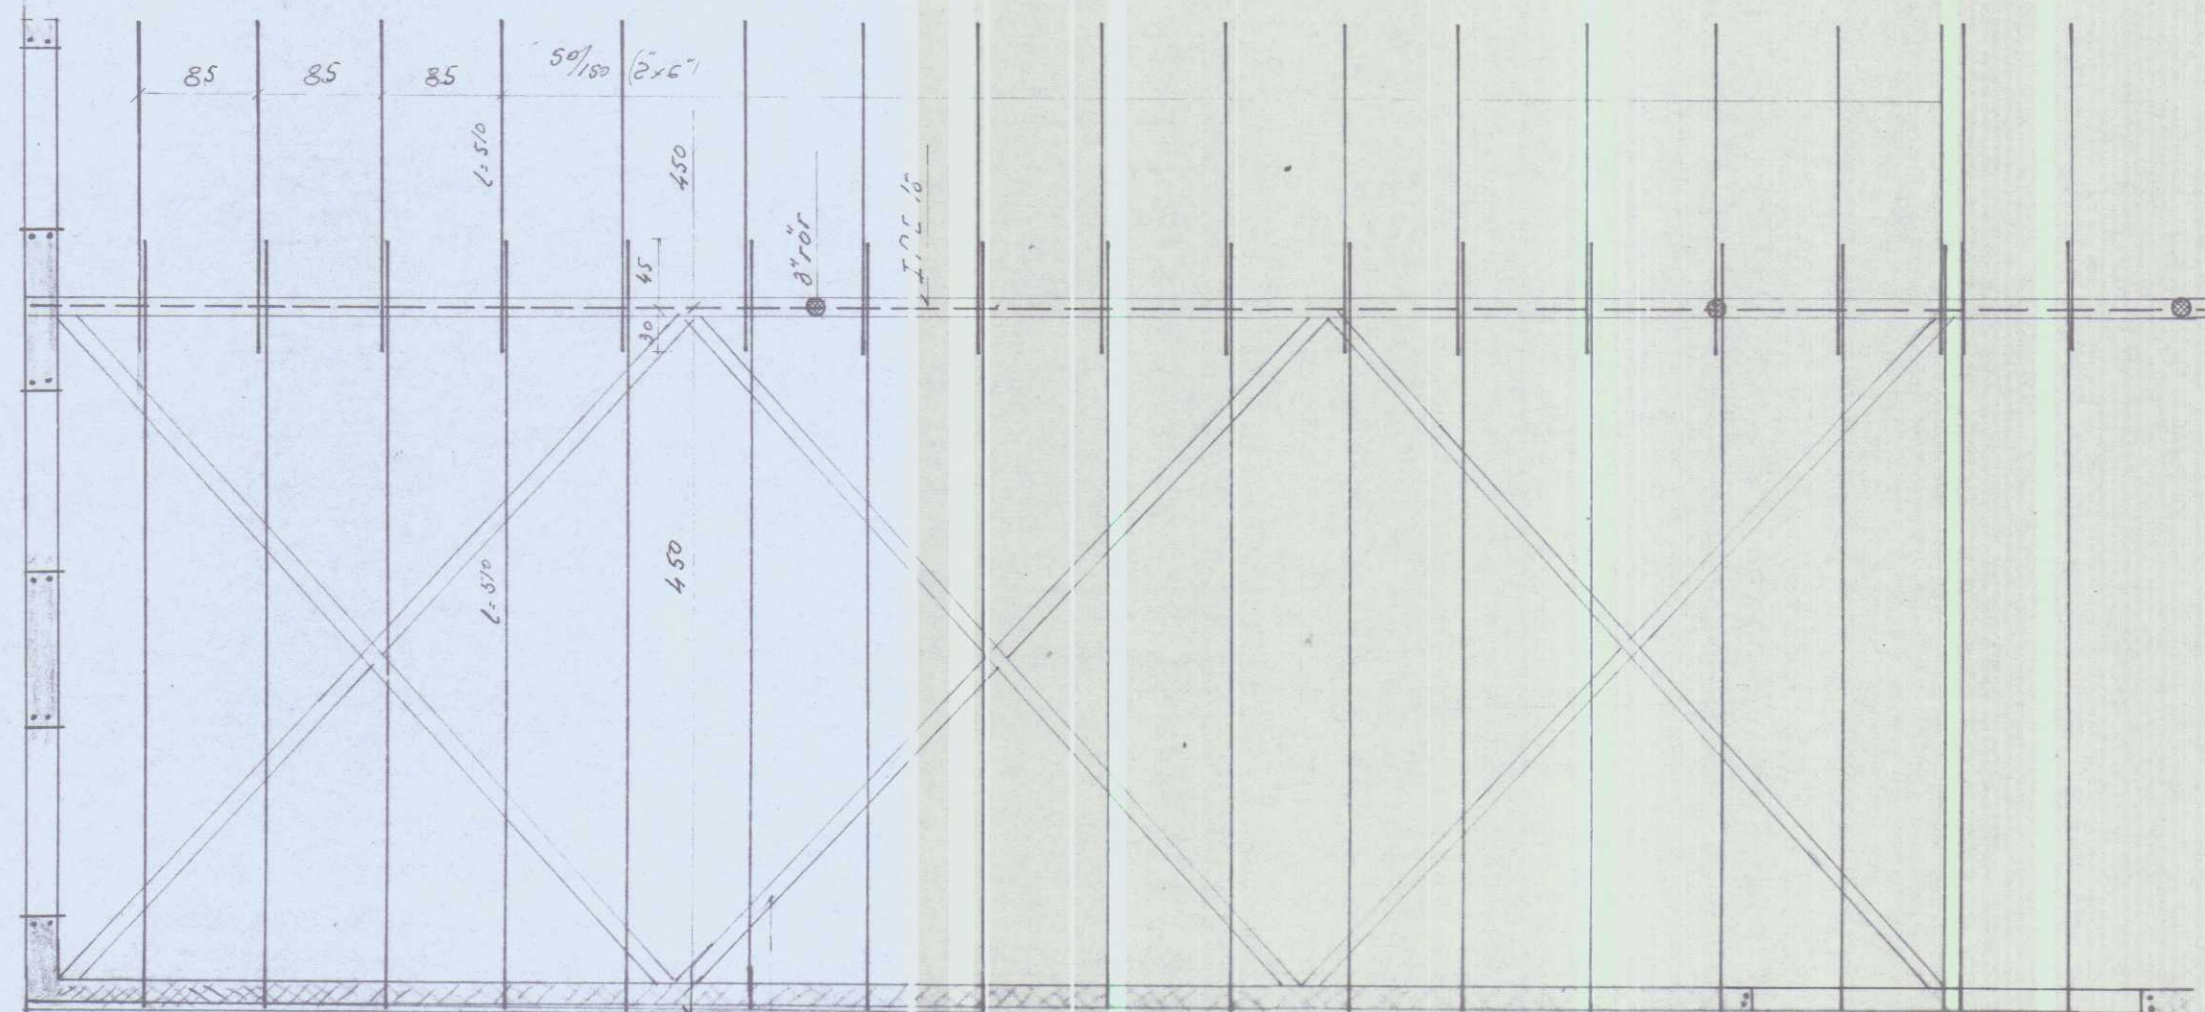
Grunnmynd af þaki (gaflbú) M=1:50

Vindstýfur 25/100 (1/4) nagli  
nedan á sperrur Minnst 3 stk  
3 nagla í hverja sperru

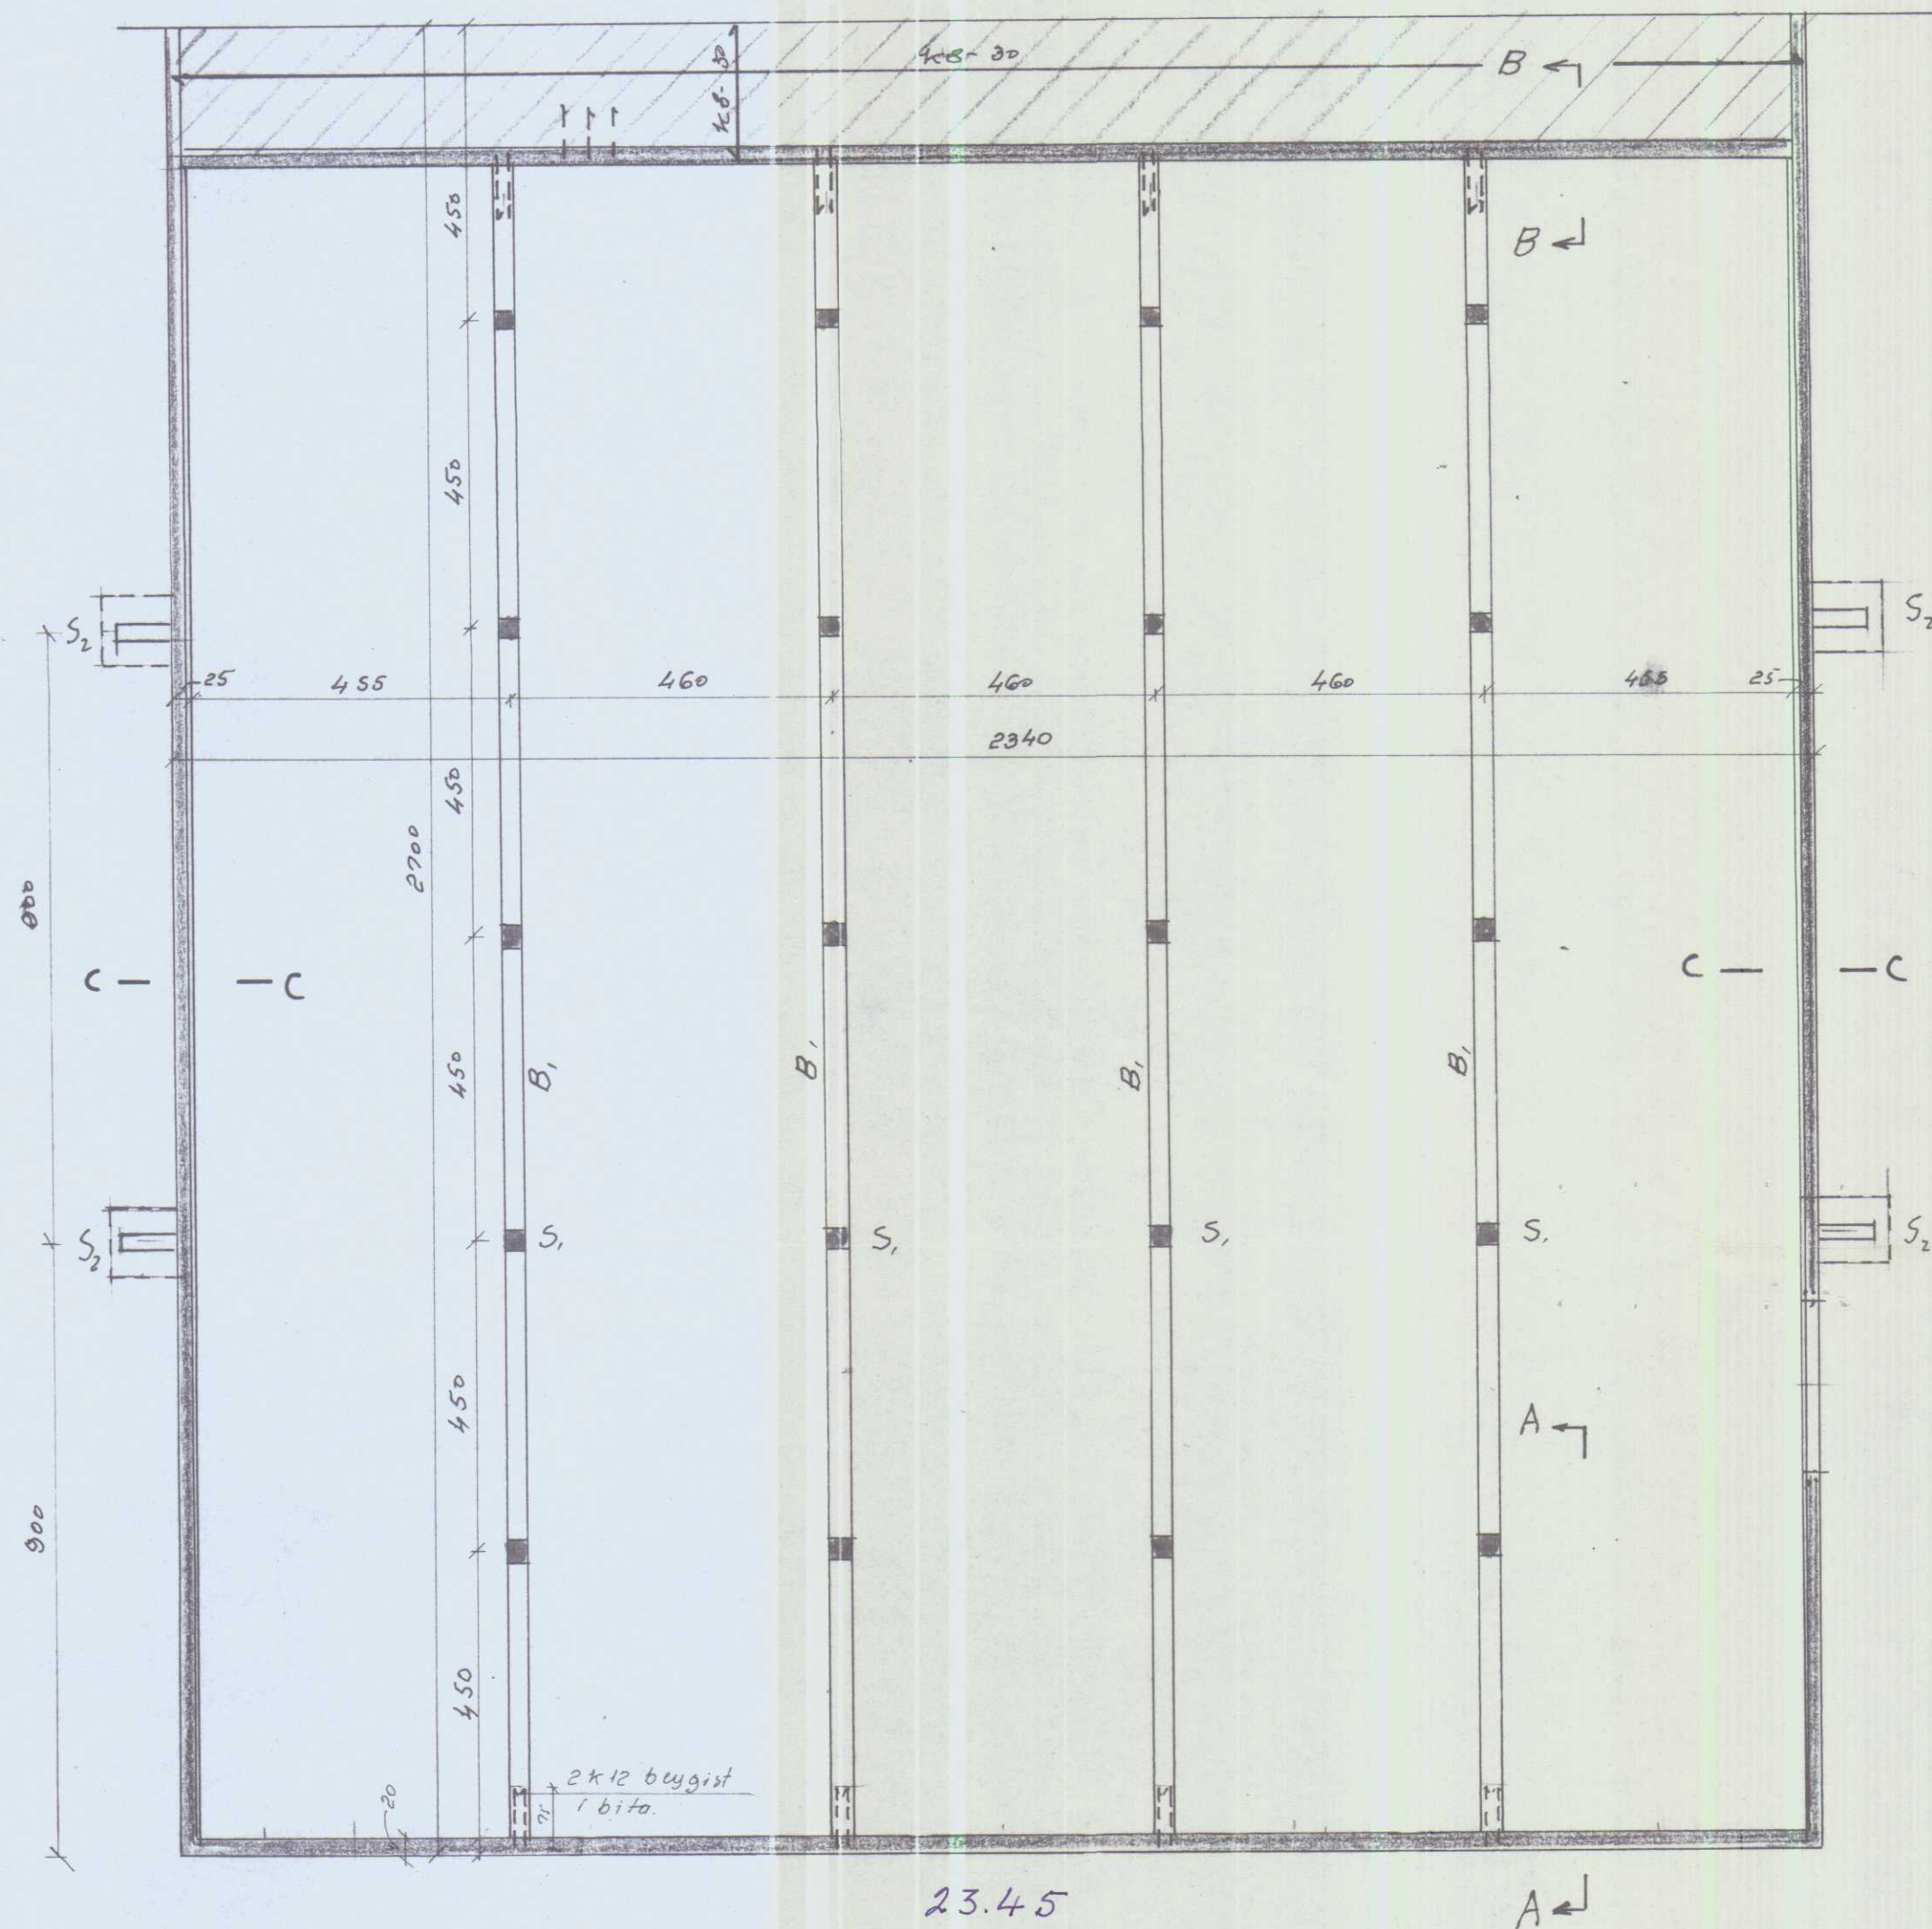
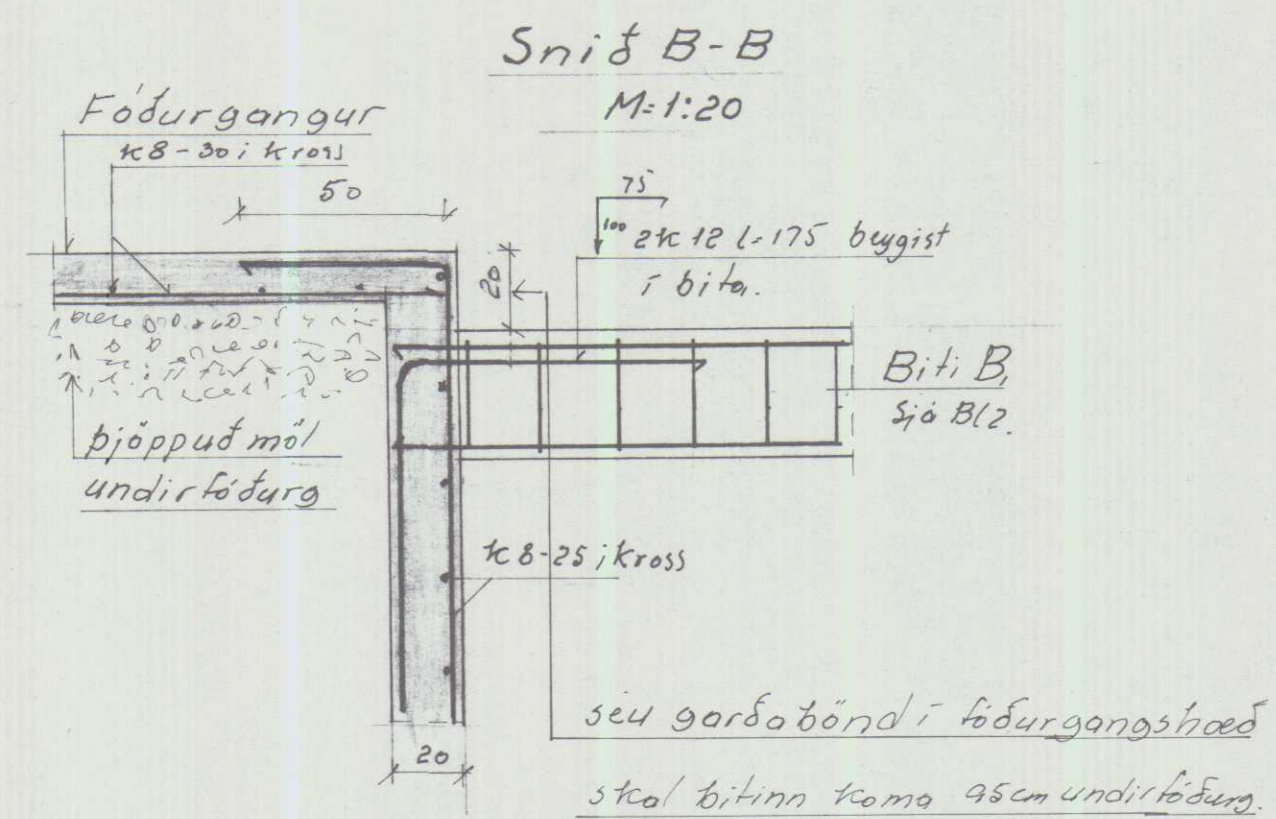
Snið A-A sjó bl. 2  
 Stúðningskrossi S<sub>2</sub> sjó bl. 5  
 Snið C-C sjó sniði á vegg bl. 2  
 Skófir S, sjó bl. 2.
