| Landnám ríkisins | | | |
| Þversnidi votðeyshlöðu | Mælikv. | Reikn. | 88 |

| Vot heys hloðo | Mælikv. | Reikn. | /88 |

| Votneys hlöð | Mælikv.<br>1:50 | Reikn. | |

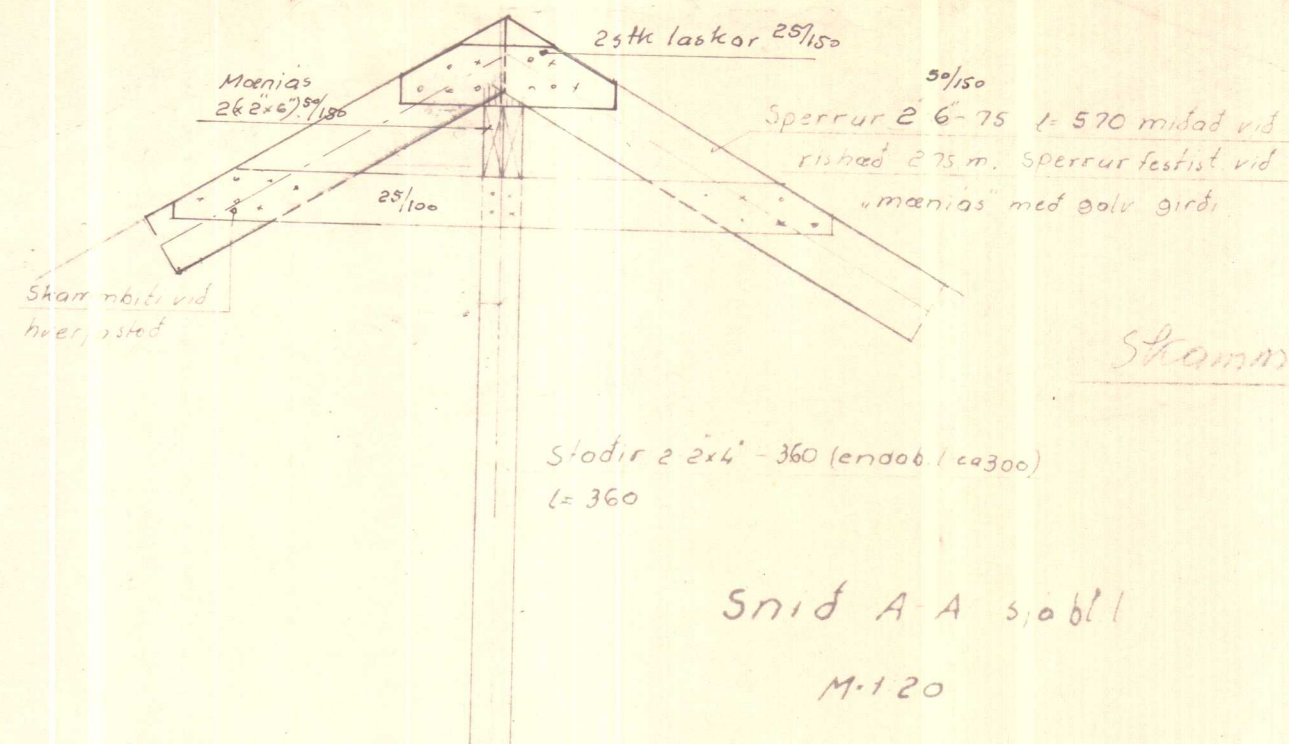
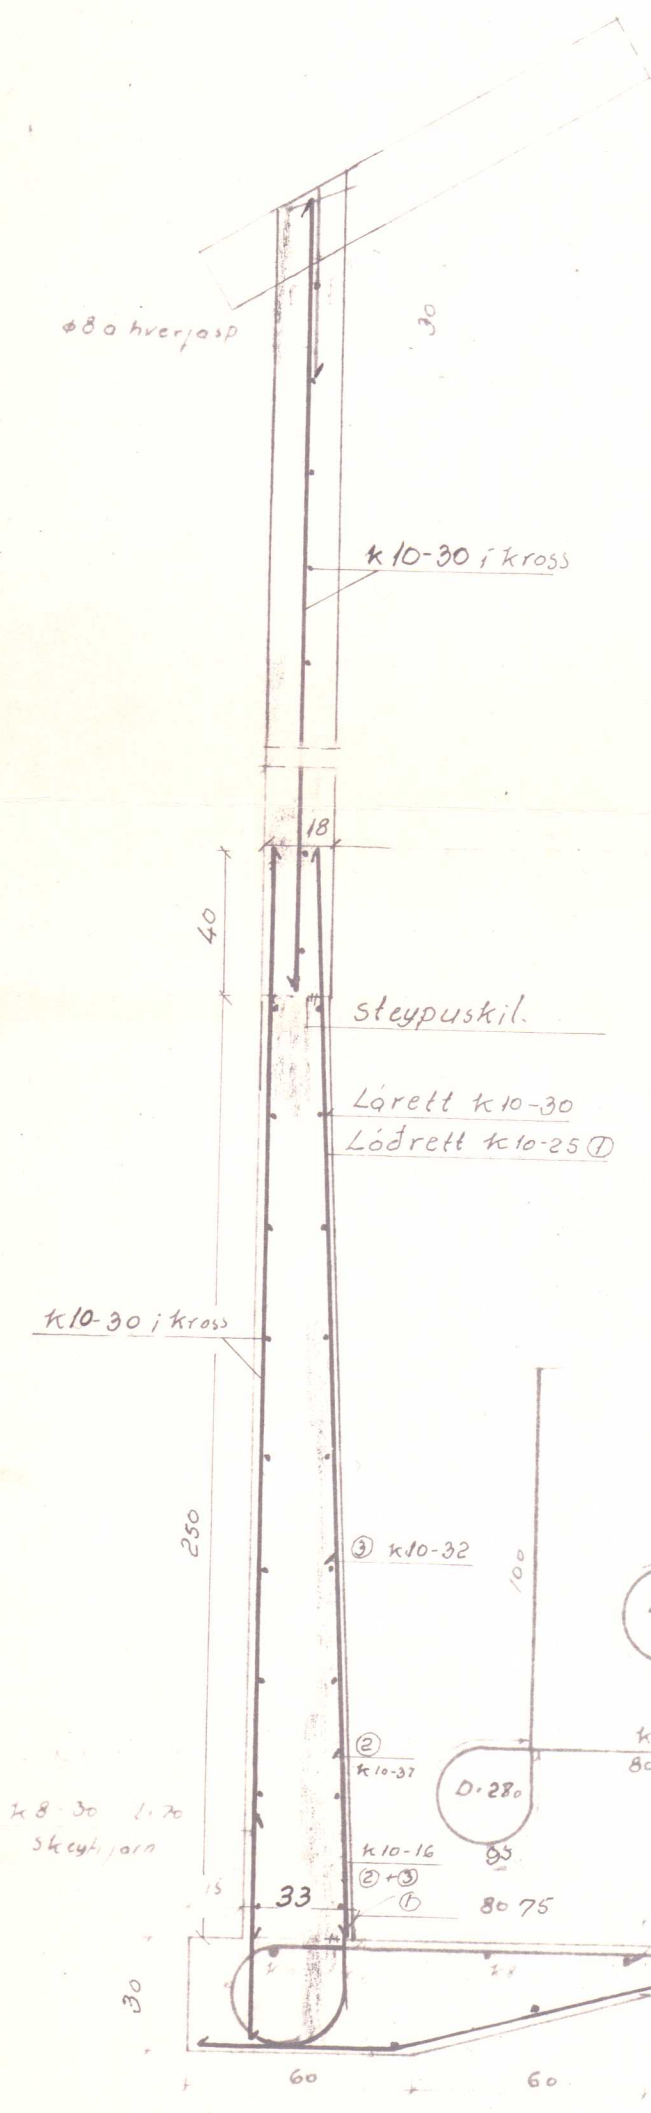
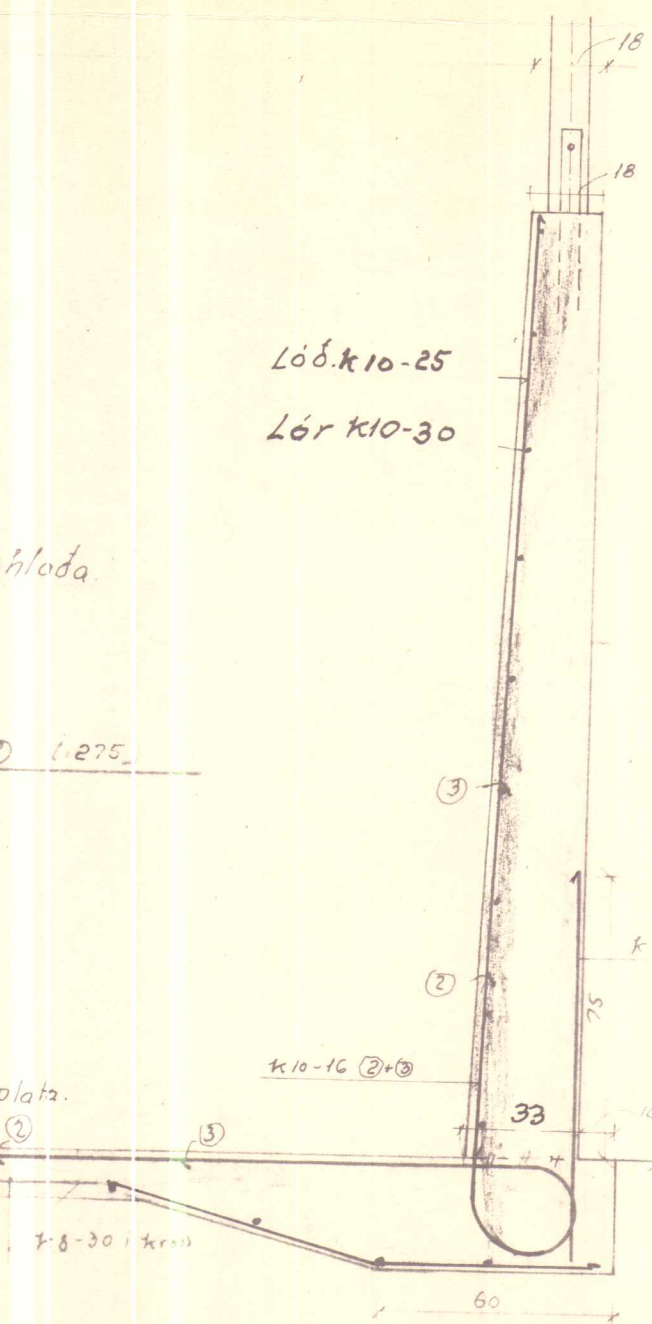
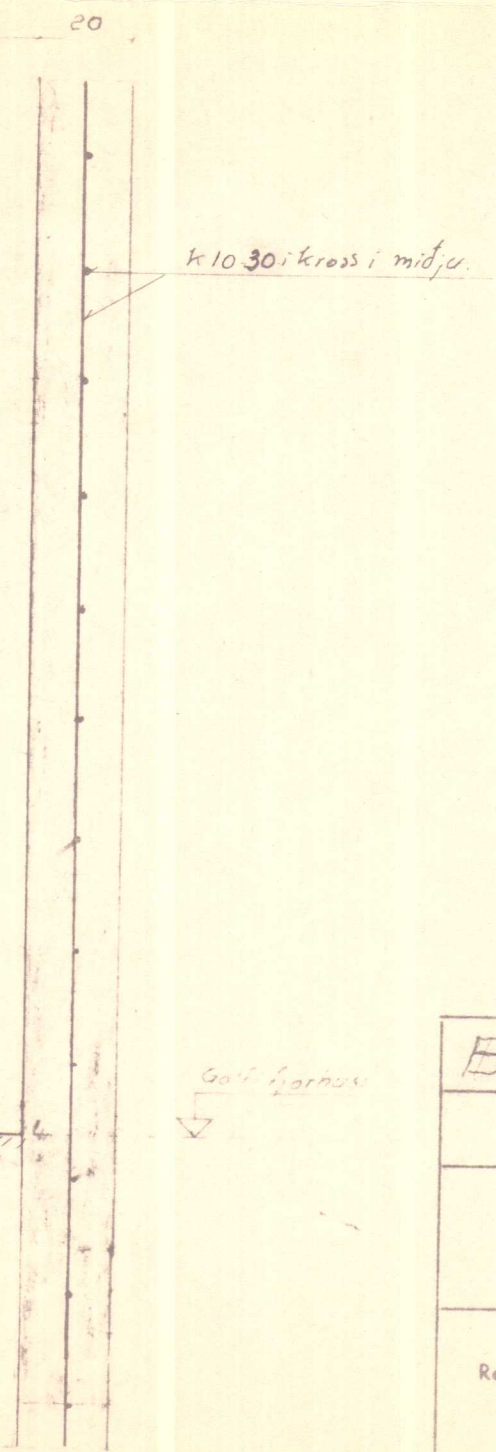
Snid A-A s. 611

Stömmubita þar eins og á þurðeyshlöðu.

Votðeyshlöða

Þurðeyshlöða

Vel þjöppud mál á frostfrelli  
dýpi undir veggjum

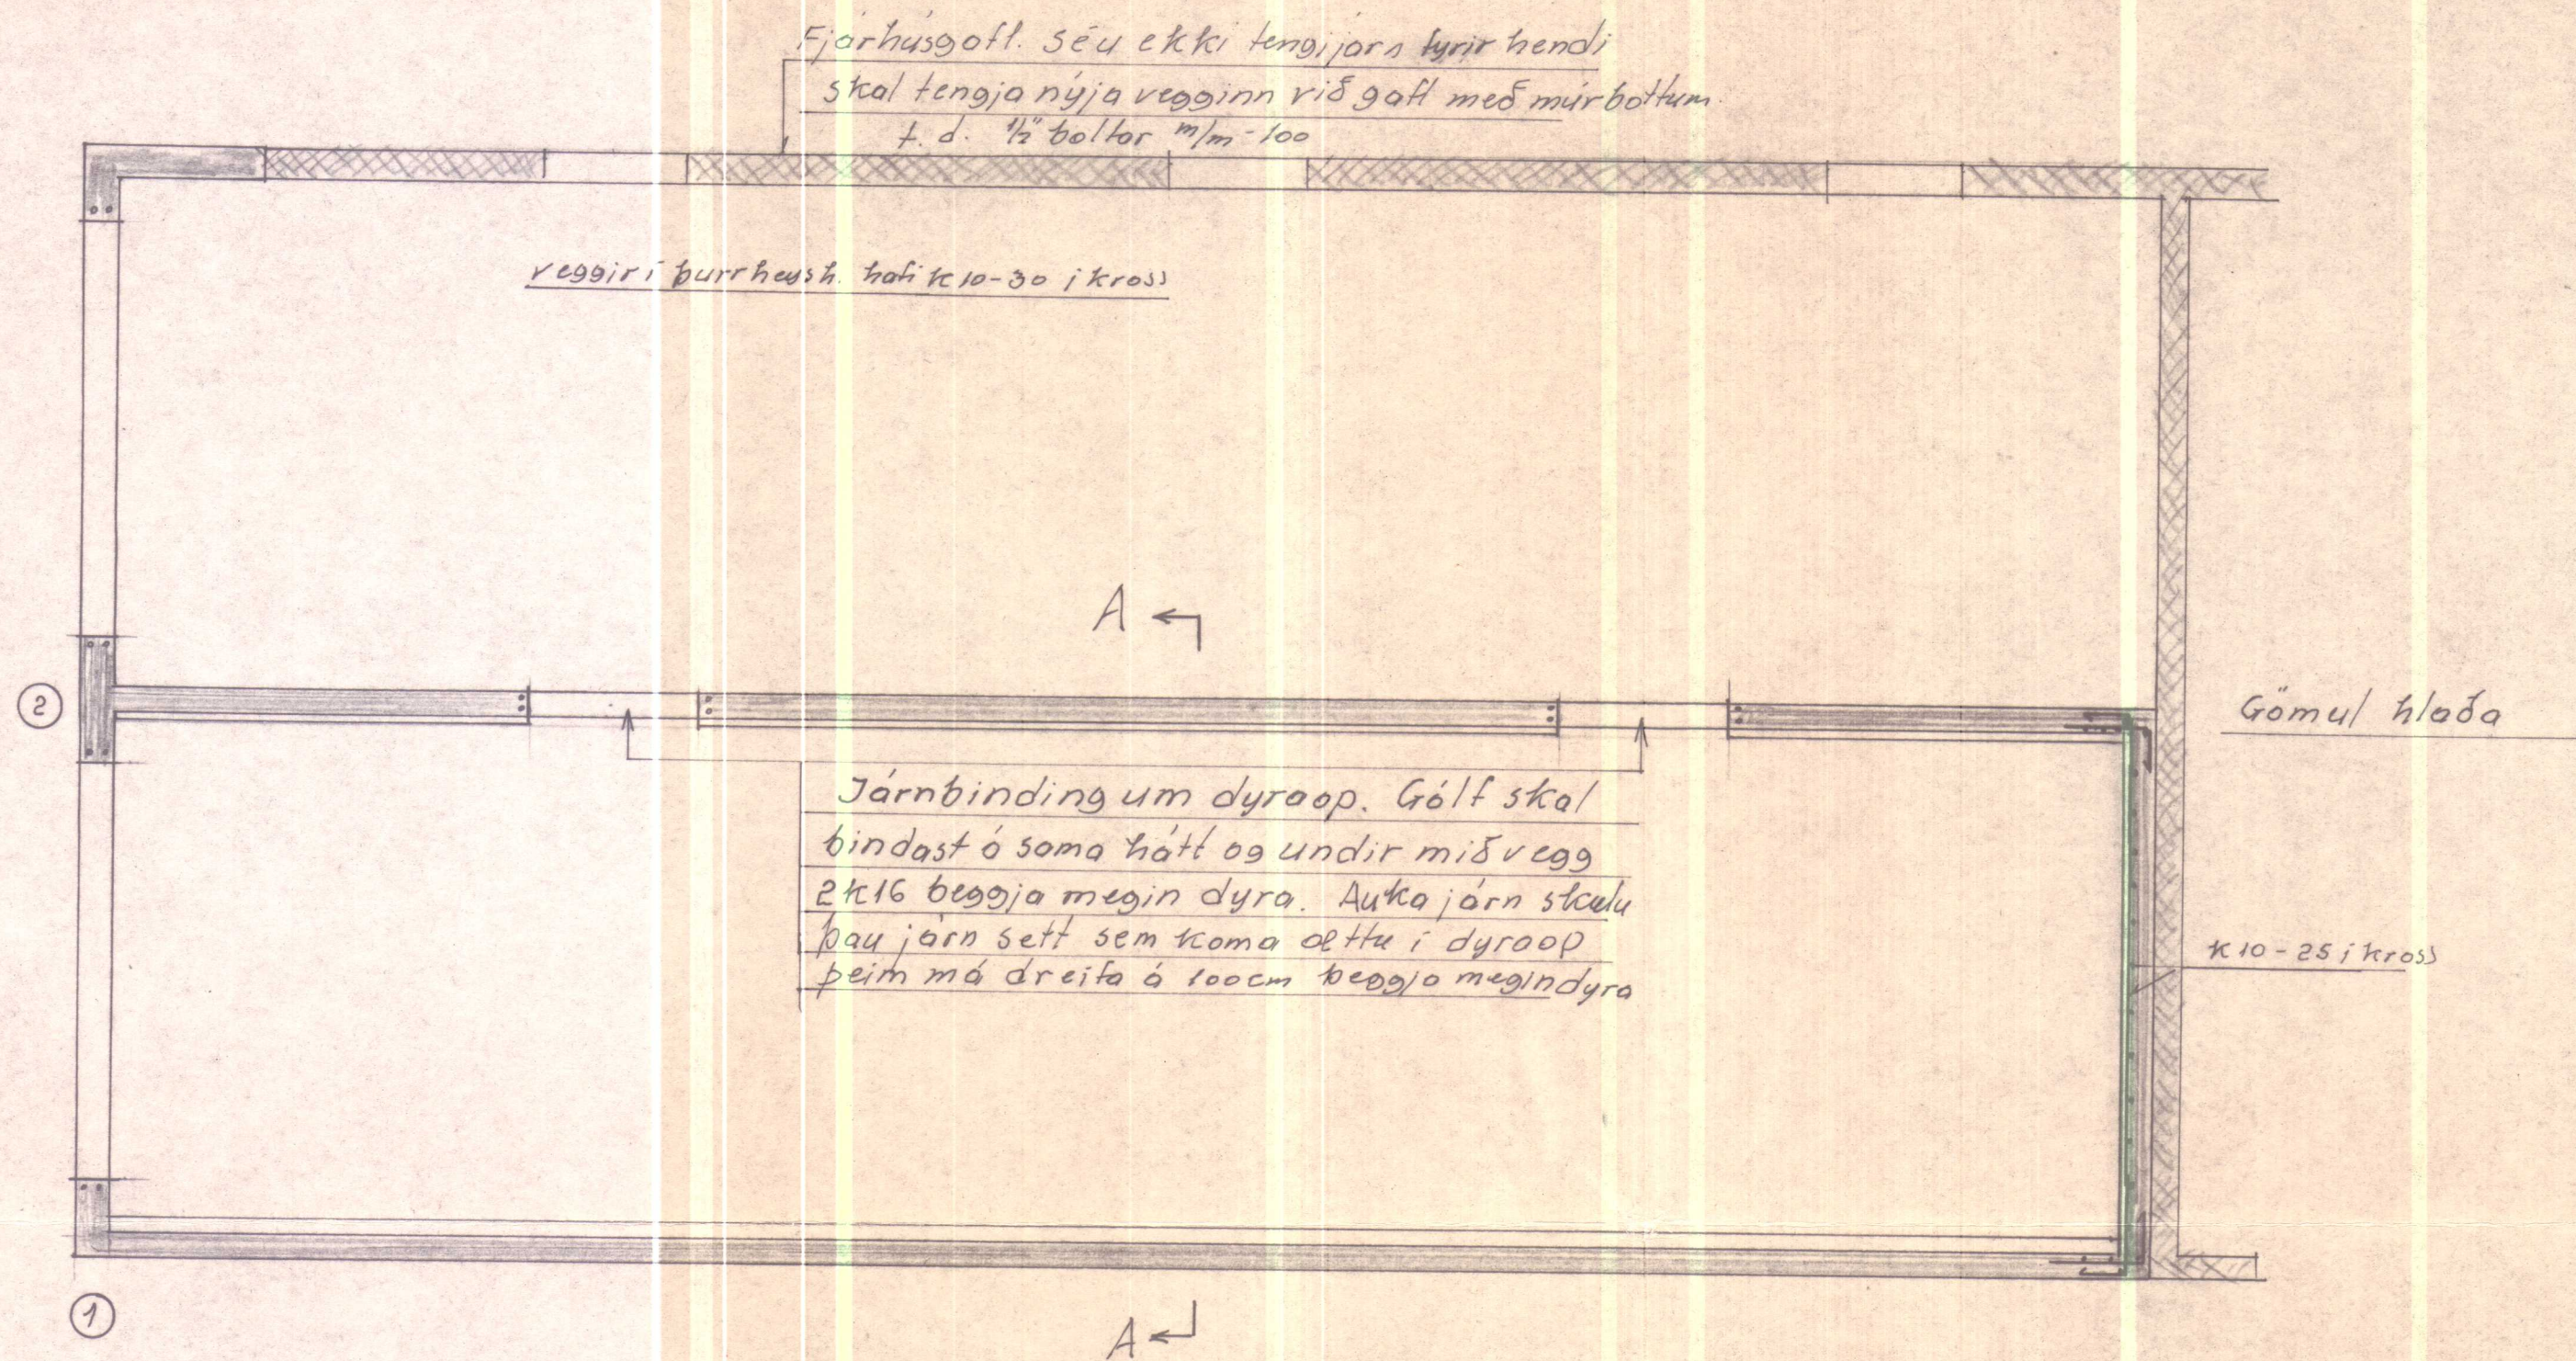
Snið A-A sjá bl. 2  
① og ② sjá bl. 3
