| HÖFÐABRAUT 30<br>HVAMMSTANGA | MÆL.KV.<br>1:50<br>1:20 |
| UNDIRSTÖÐUR | SAMT.<br><i>Þorbjörn Þorgeirsson</i><br>DAGSETT<br>14.10.2001 |

Björgunardeildin Káraborg, Hvammstanga.

Undirstöður fyrir stálgrindarhús.

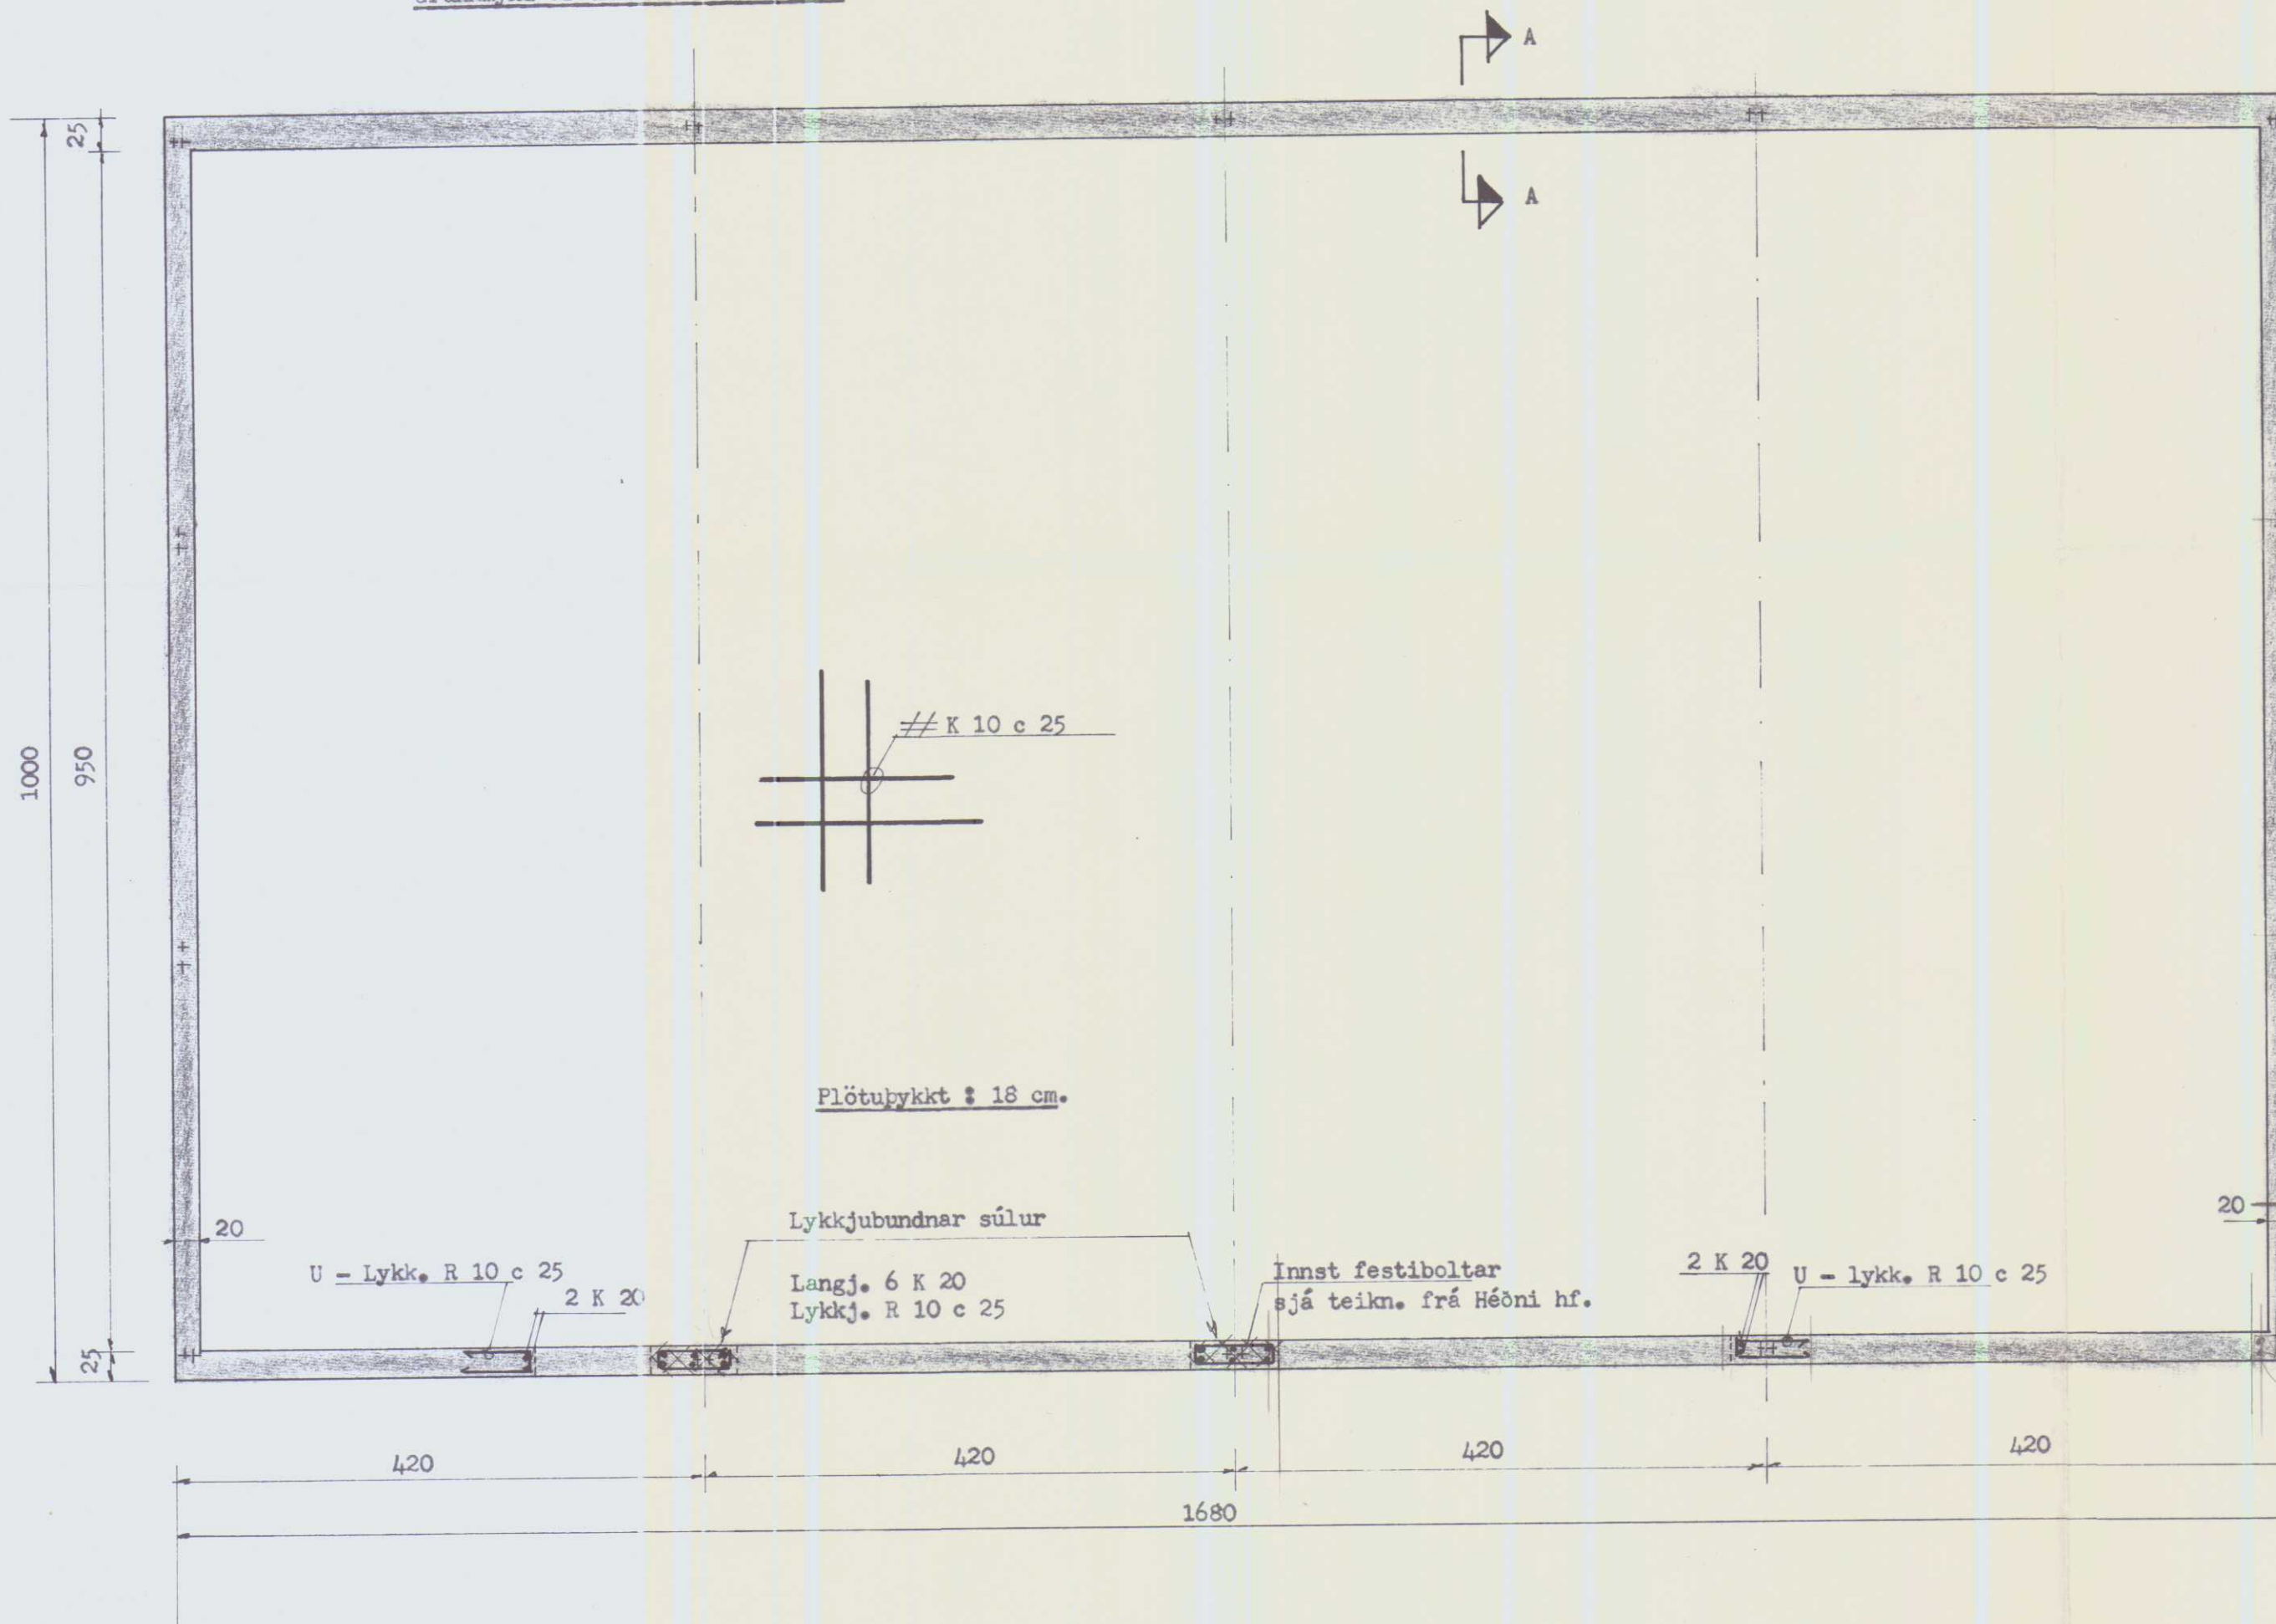
Grunnmynd af undirstöðum 1 : 50

Hámarksálag á undirstöðu : 0,7 kg/cm<sup>2</sup>

Undirstaða er fjöppuð grúsarfylling.

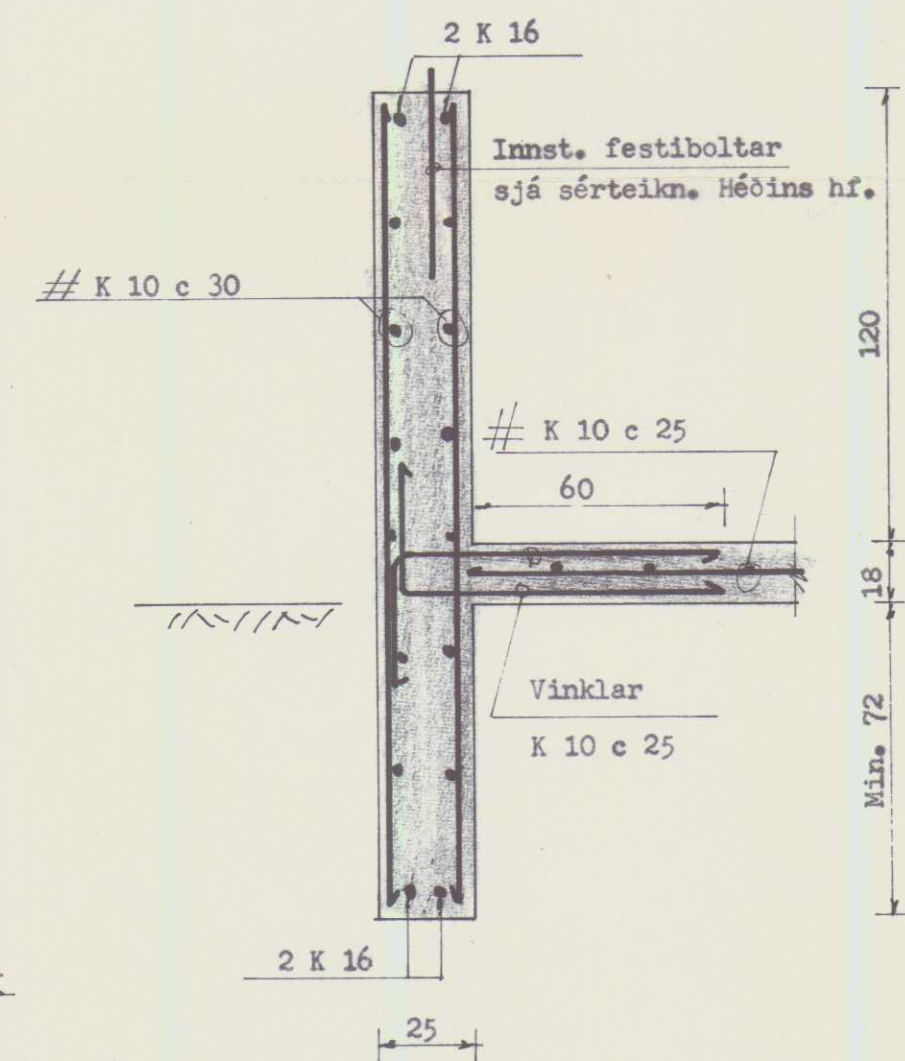
Snið A - A 1 : 20

Steypugæði : S 200

Bendistál : Ks. 40
