| BYGGINGAÞJÓNUSTA BÆNDASAMTAKA ÍSLANDS<br>BÆNDAHÖLLINN, HAGATORGI, REYKJAVÍK<br>sími: 5630300<br><b>Hlaðhamar, Bæjarhreppi, Strandasýslu</b><br>Fjosi og fjárhúsi breytt í legubásafjós<br>Grunnmynd og snið | Verk nr: | 0868-10 |
| | Blað nr: | A-1 |

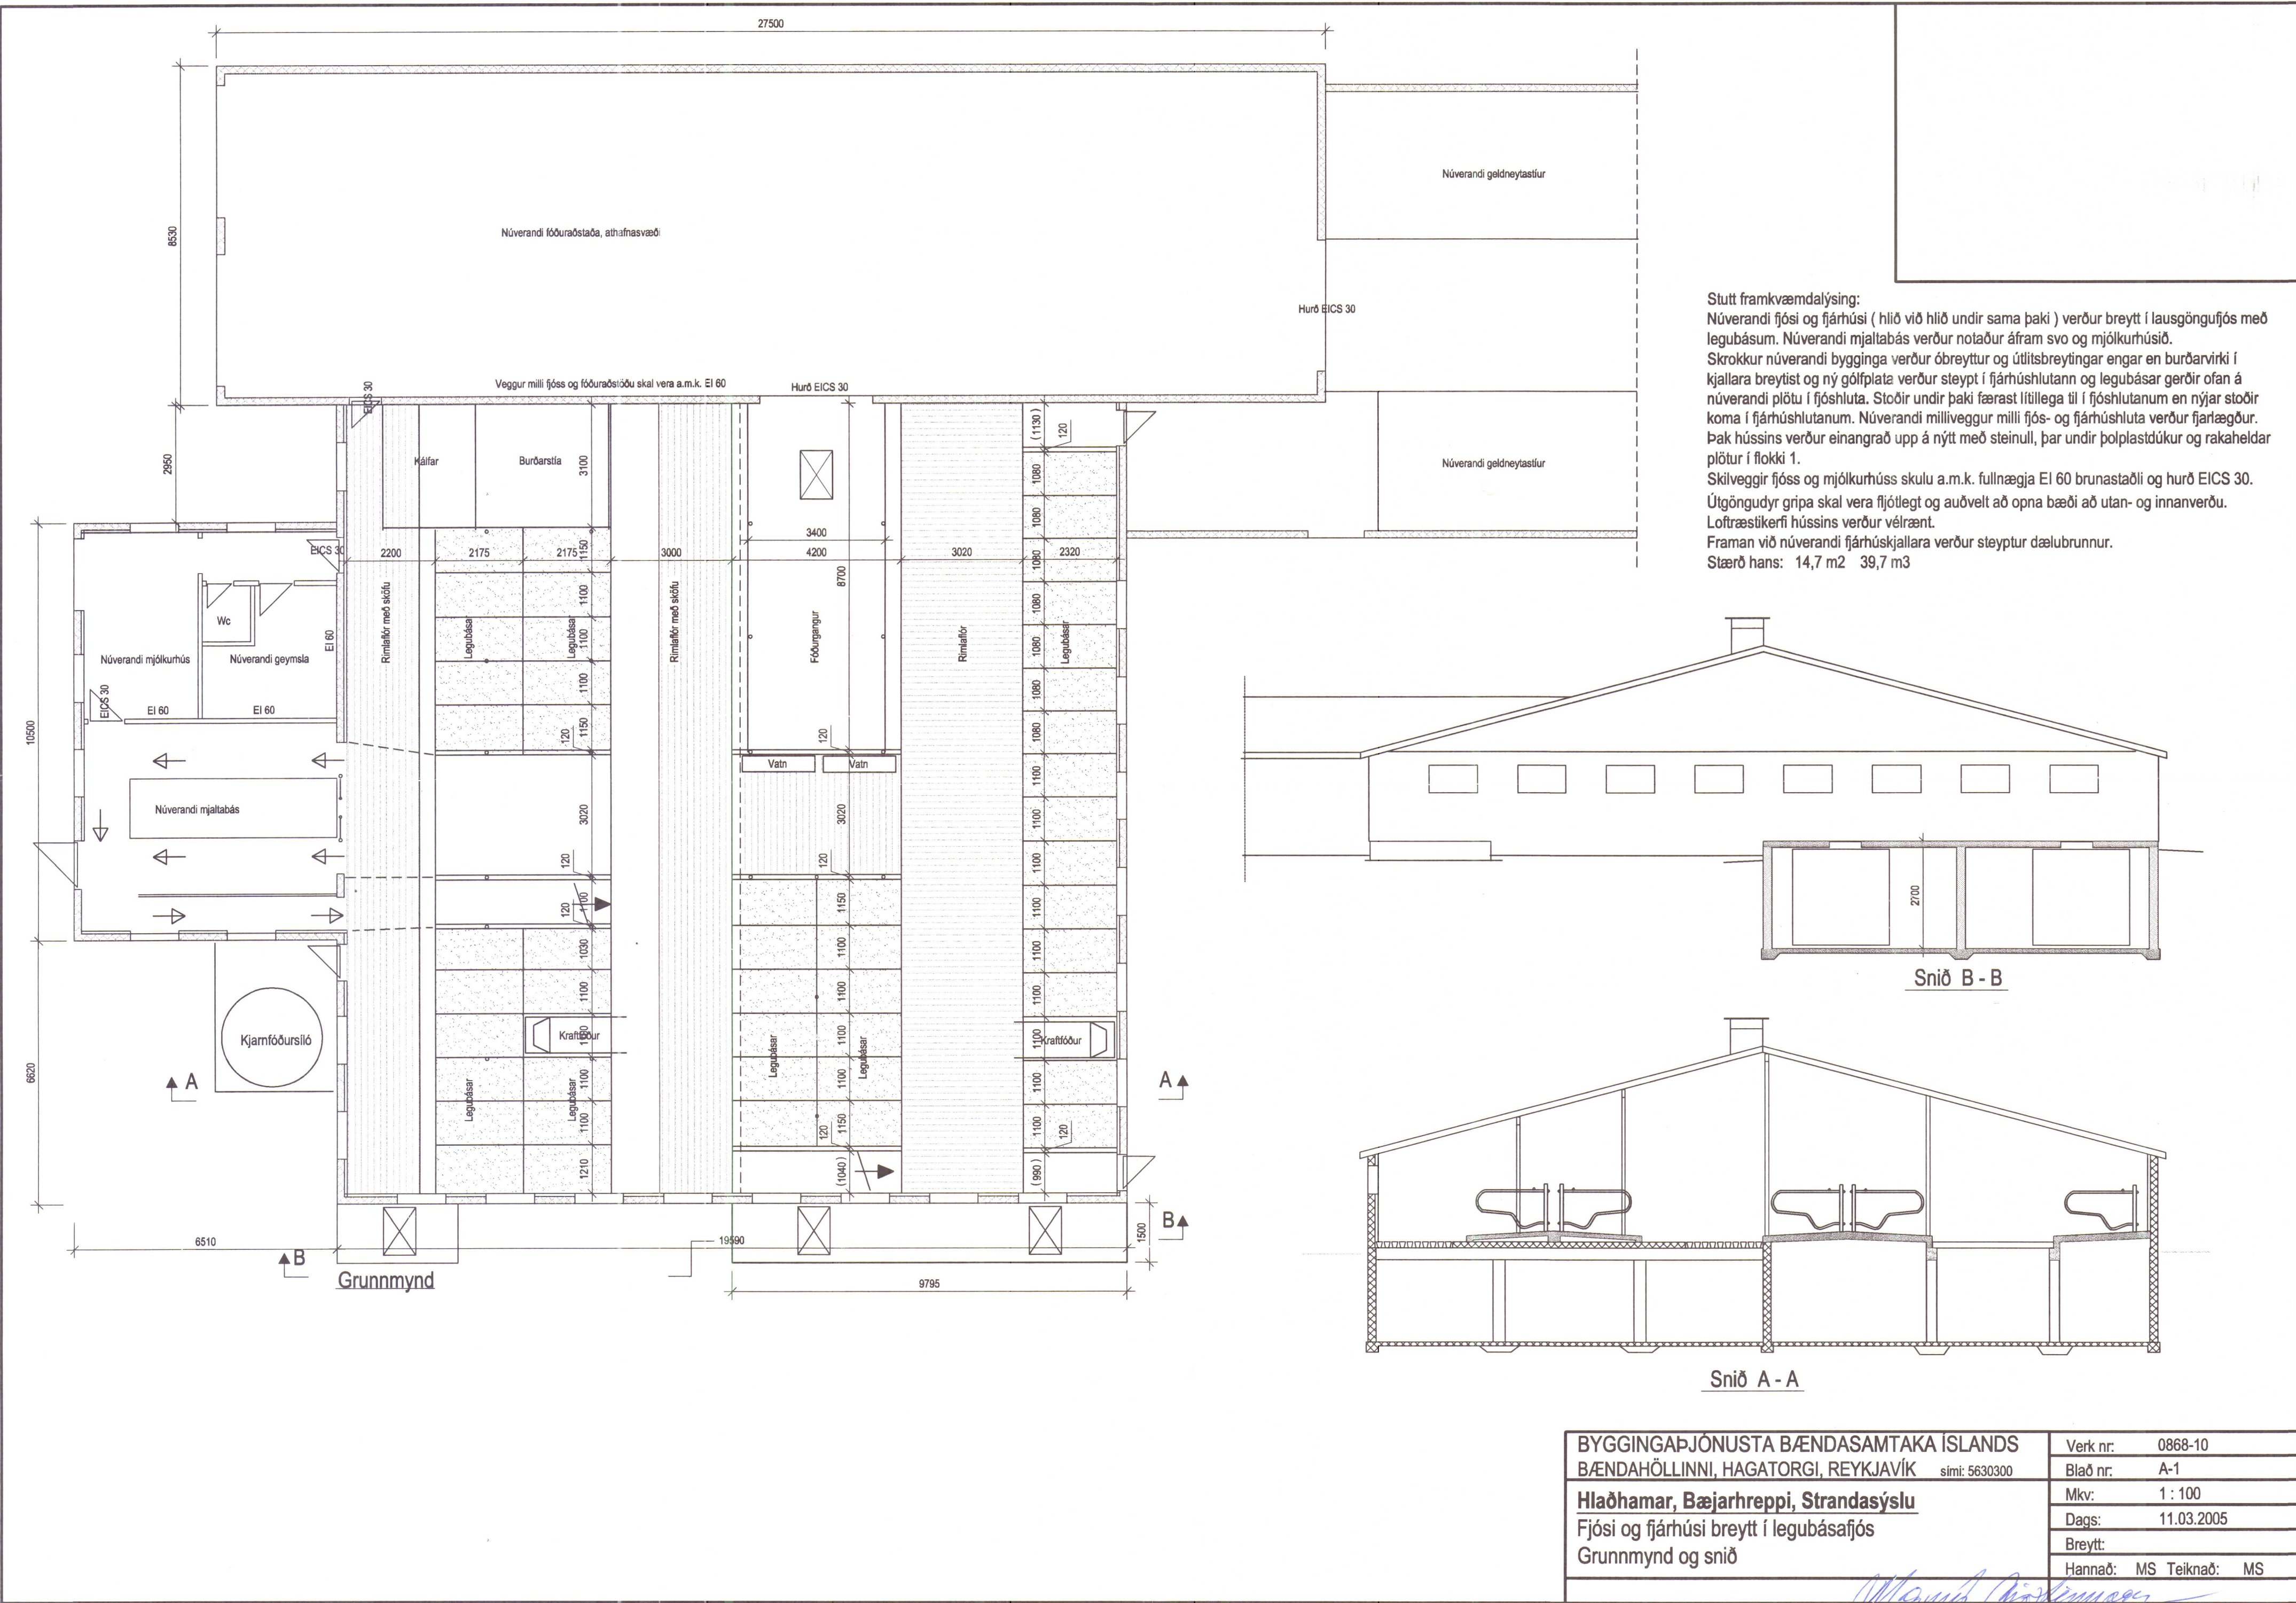
**Stutt framkvæmdalýsing:**  
Núverandi fjósi og fjárhúsi ( hlið við hlið undir sama þaki ) verður breytt í lausgöngufjós með legubásum. Núverandi mjaltabás verður notaður áfram svo og mjólkurhúsið.  
Skrokkur núverandi bygginga verður óbreyttur og útlitsbreytingar engar en burðarvirki í kjallara breytist og ný gólfplata verður steipt í fjárhúshlutann og legubásar gerðir ofan á núverandi plötu í fjóshluta. Stoðir undir þaki færast lítillega til í fjóshlutunum en nýjar stoðir koma í fjárhúshlutunum. Núverandi milliveggur milli fjós- og fjárhúshluta verður fjarlægður. Þak hússins verður einangrað upp á nýtt með steinull, þar undir þolplastdúk og rakaheldar plötur í flokki 1.  
Skilveggir fjóss og mjólkurhúss skulu a.m.k. fullnægja EI 60 brunastaðli og hurð EICS 30.  
Útgöngudyr gripa skal vera fljótlegt og auðvelt að opna bæði að utan- og innanverðu.  
Loftæstikerfi hússins verður vélrænt.  
Framan við núverandi fjárhúskjallara verður steiptur dælubrunnur.

Stærð hans: 14,7 m<sup>2</sup> 39,7 m<sup>3</sup>
